Besiktningssprotokoll

VÄNTHOLMEN 4:115

ÄLGHORNSVÄGEN 20
179 98 FÄRENTUNA

2010-04-08

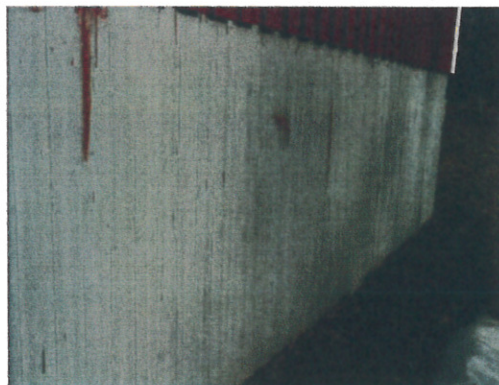
Sockel

Plintgrundsdelen är inbyggd med träpaneler på baksidan.

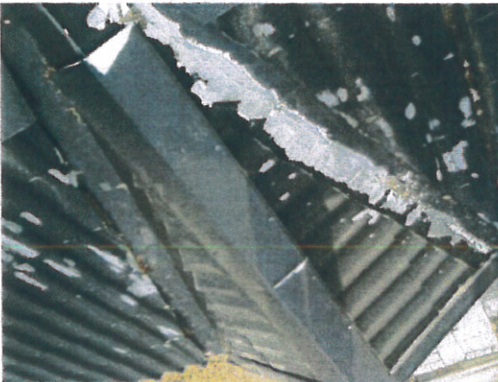
Tak

Plättaket är fläckvis bättre smalat. Färgsläpp finns från plattor nära entreteaket.

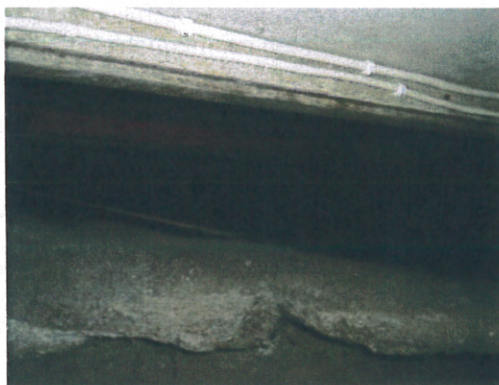
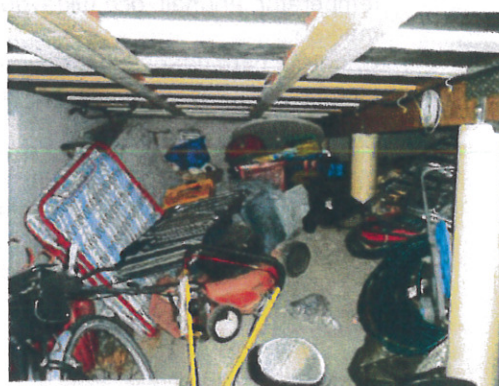
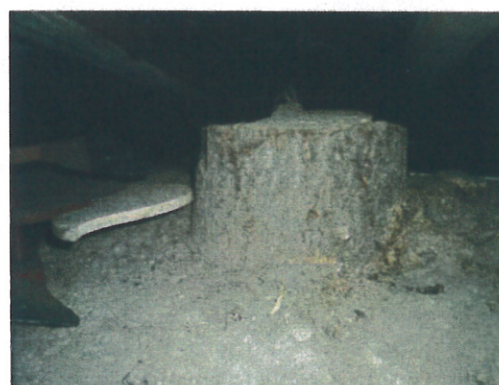
Krypgrund

Utrymmet används som förråd.
Låg höjd finns delvis mellan bjälklag och mark.
Organiskt material som gammal stubbe finns kvarlämnat i marken i krypgrundsutrymmet.
Åldersbeständig plastfolie finns inte på markytan.

Vid kontroll av konstruktionen uppmättes låga fuktvärden och normal lukt upplevdes.

Fuktkvoter mellan 13 och 15X % uppmättes.

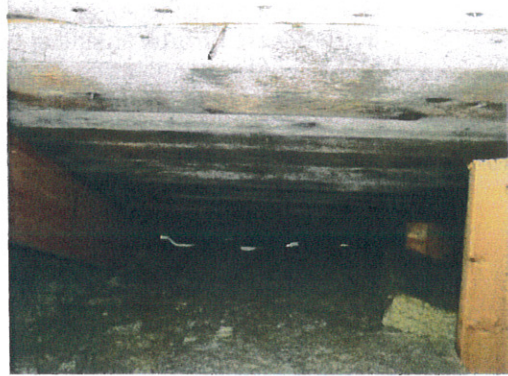
Vid kontroll av konstruktionen uppmättes höga fuktvärden och mikrobiell lukt upplevdes.

Risk för mikrobiell tillväxt föreligger om den relativa fuktigheten (RF) i den omgivande luften är över 75 % vilket i furuvirke motsvarar en fuktkvot (FK) på 17 %. Fuktkvoter mellan 15 och 19 % uppmättes. En fördjupad undersökning rekommenderas för att konstatera orsak till och omfattningen av de högt uppmätta fuktigheter som uppmättes i råspånten. Det är viktigt att tänka på att denna rekommendation om fördjupad undersökningen gäller hela vindsutrymmet inkl den inte besiktningsbara delen även om besiktnings teknikern inte upptäckt några brister i ett visst rum eller viss byggnadsdel.
